## ANÁLISIS DE FALLA DE UN CILINDRO HIDRÁULICO DURANTE PRUEBA DE FATIGA

Laboratorio de Investigaciones en Metalurgia Física "Ing. Gregorio Cusminsky" (LIMF) – Facultad de Ingeniería – UNLP – CIC PBA  
48 y 116, La Plata, Buenos Aires, Argentina  
[pablo.bonvicini@ing.unlp.edu.ar](mailto:pablo.bonvicini@ing.unlp.edu.ar)

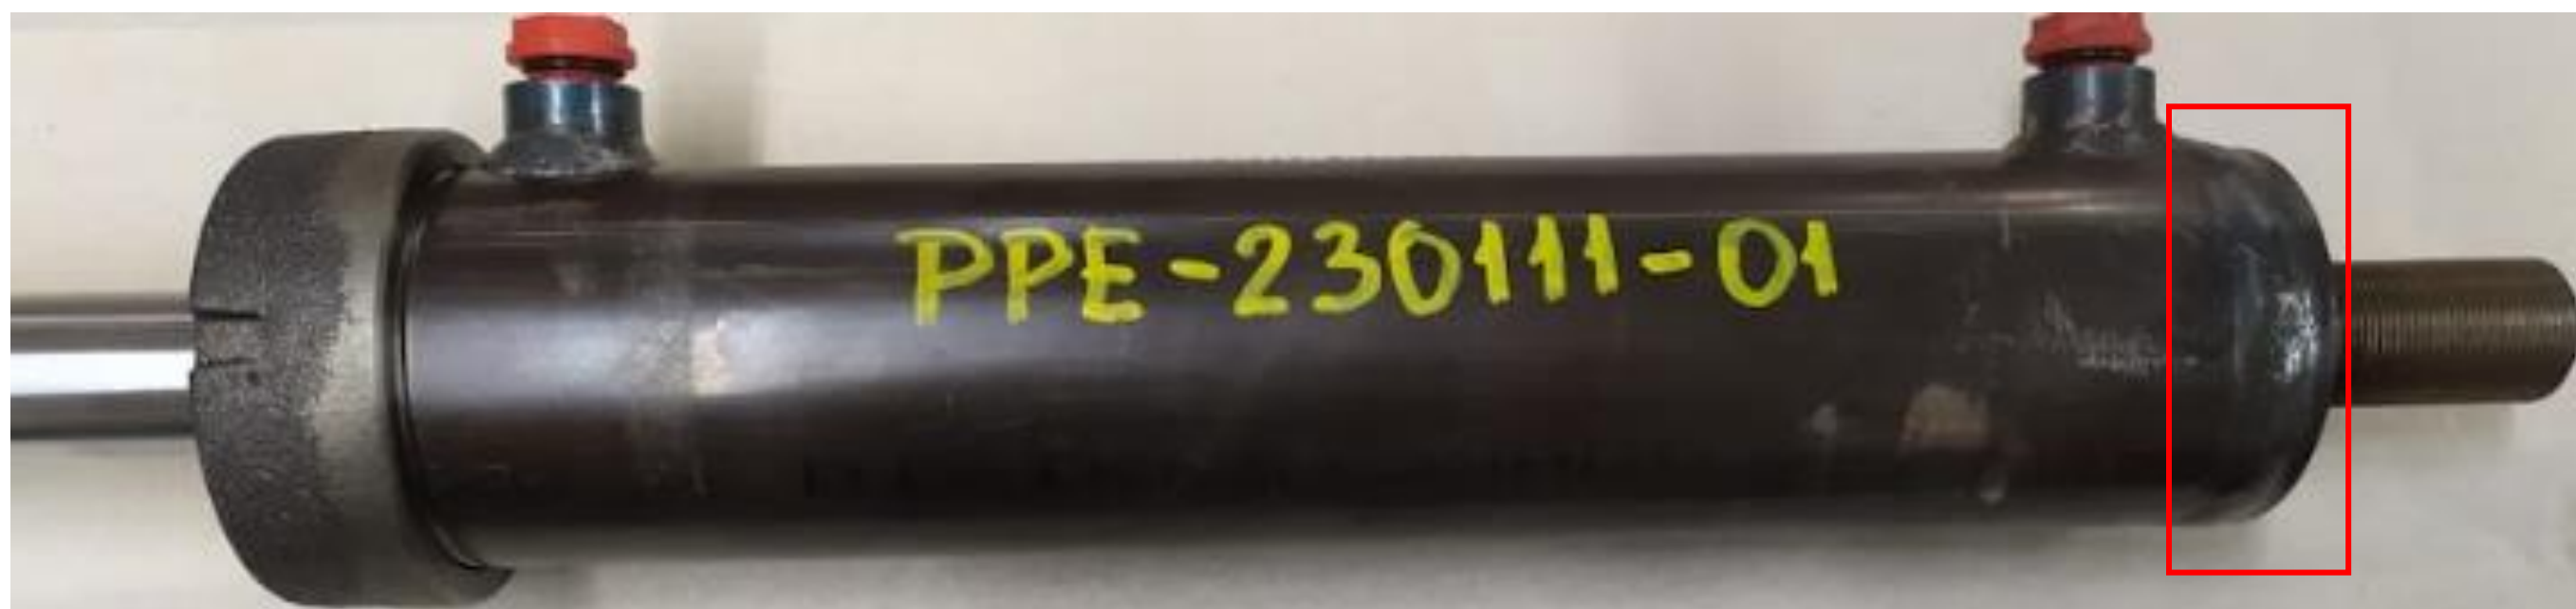
**Figura 1:** Fotografía recepción del cilindro hidráulico fallado. En recuadro rojo, se señala la zona donde ocurrió la fuga en la unión soldada tubo-tapa.

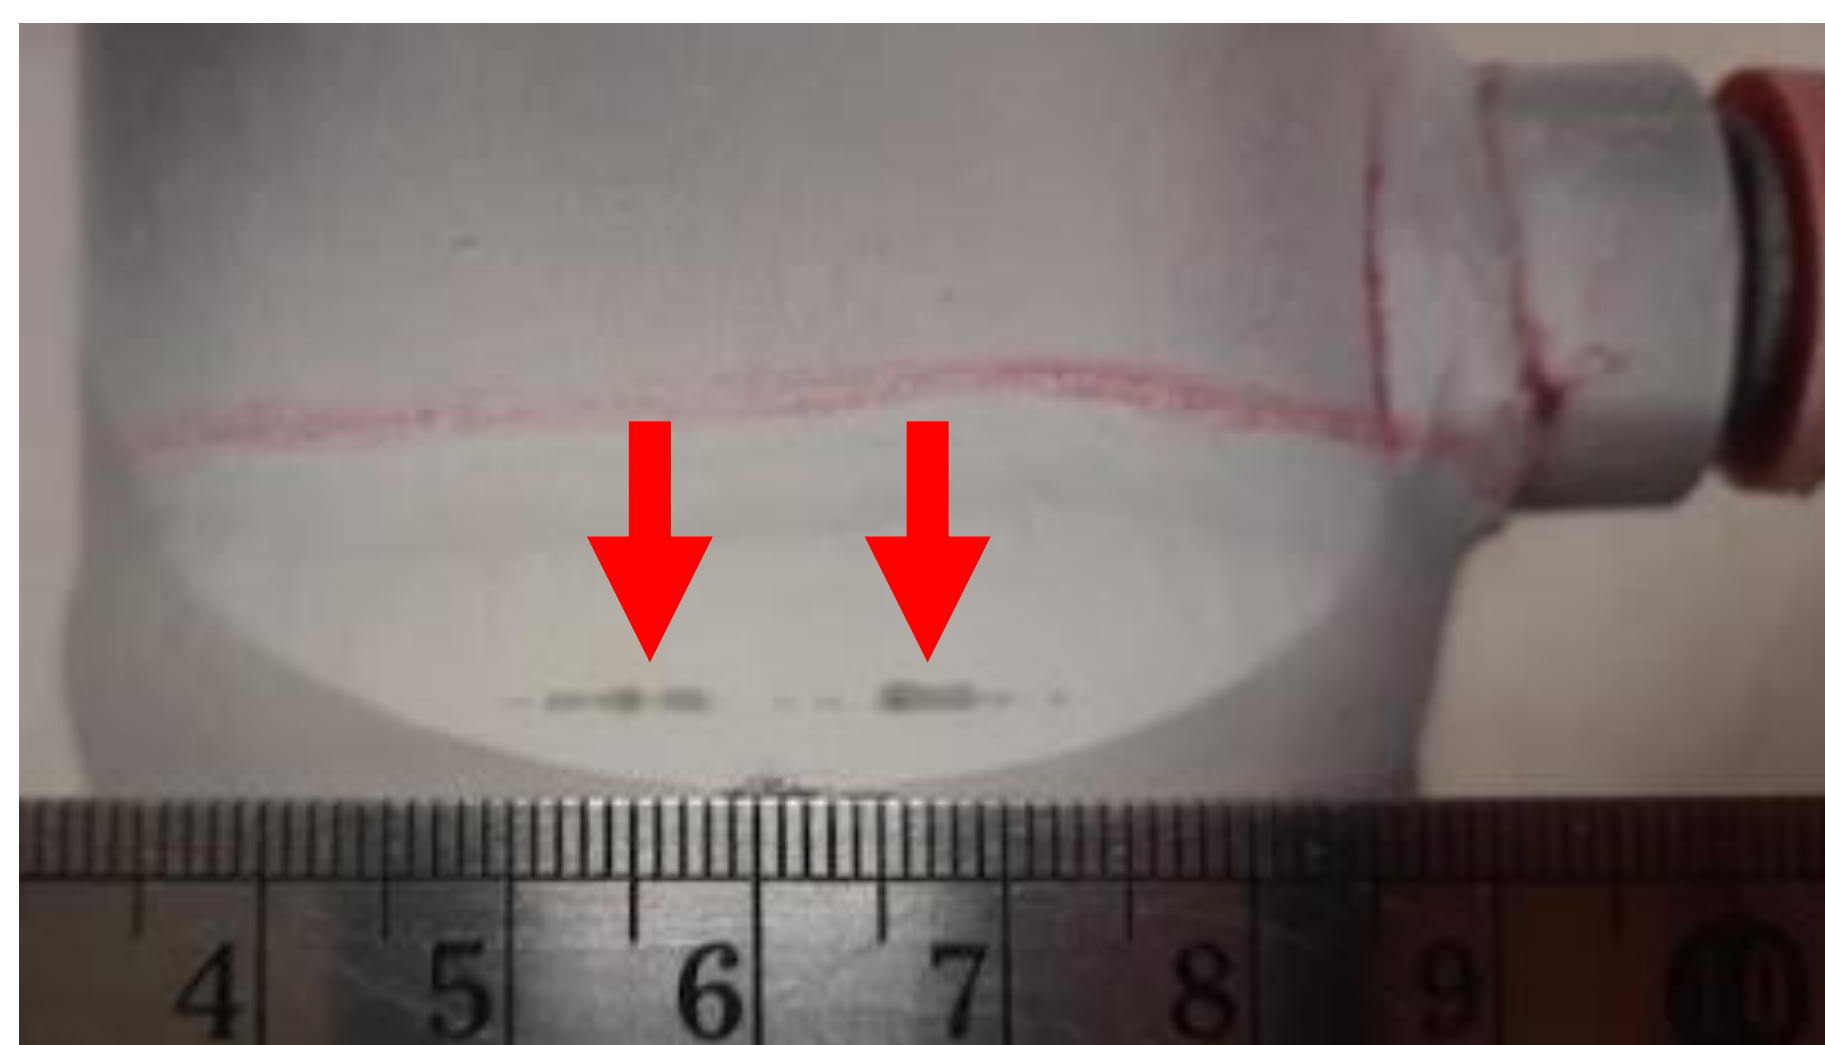
**Figura 2:** Fotografía del extremo del cilindro hidráulico, con ensayo de tintas penetrantes sobre cordón de soldadura de unión tubo-tapa, donde se evidencia fuga de fluido hidráulico (señalado con flechas rojas).

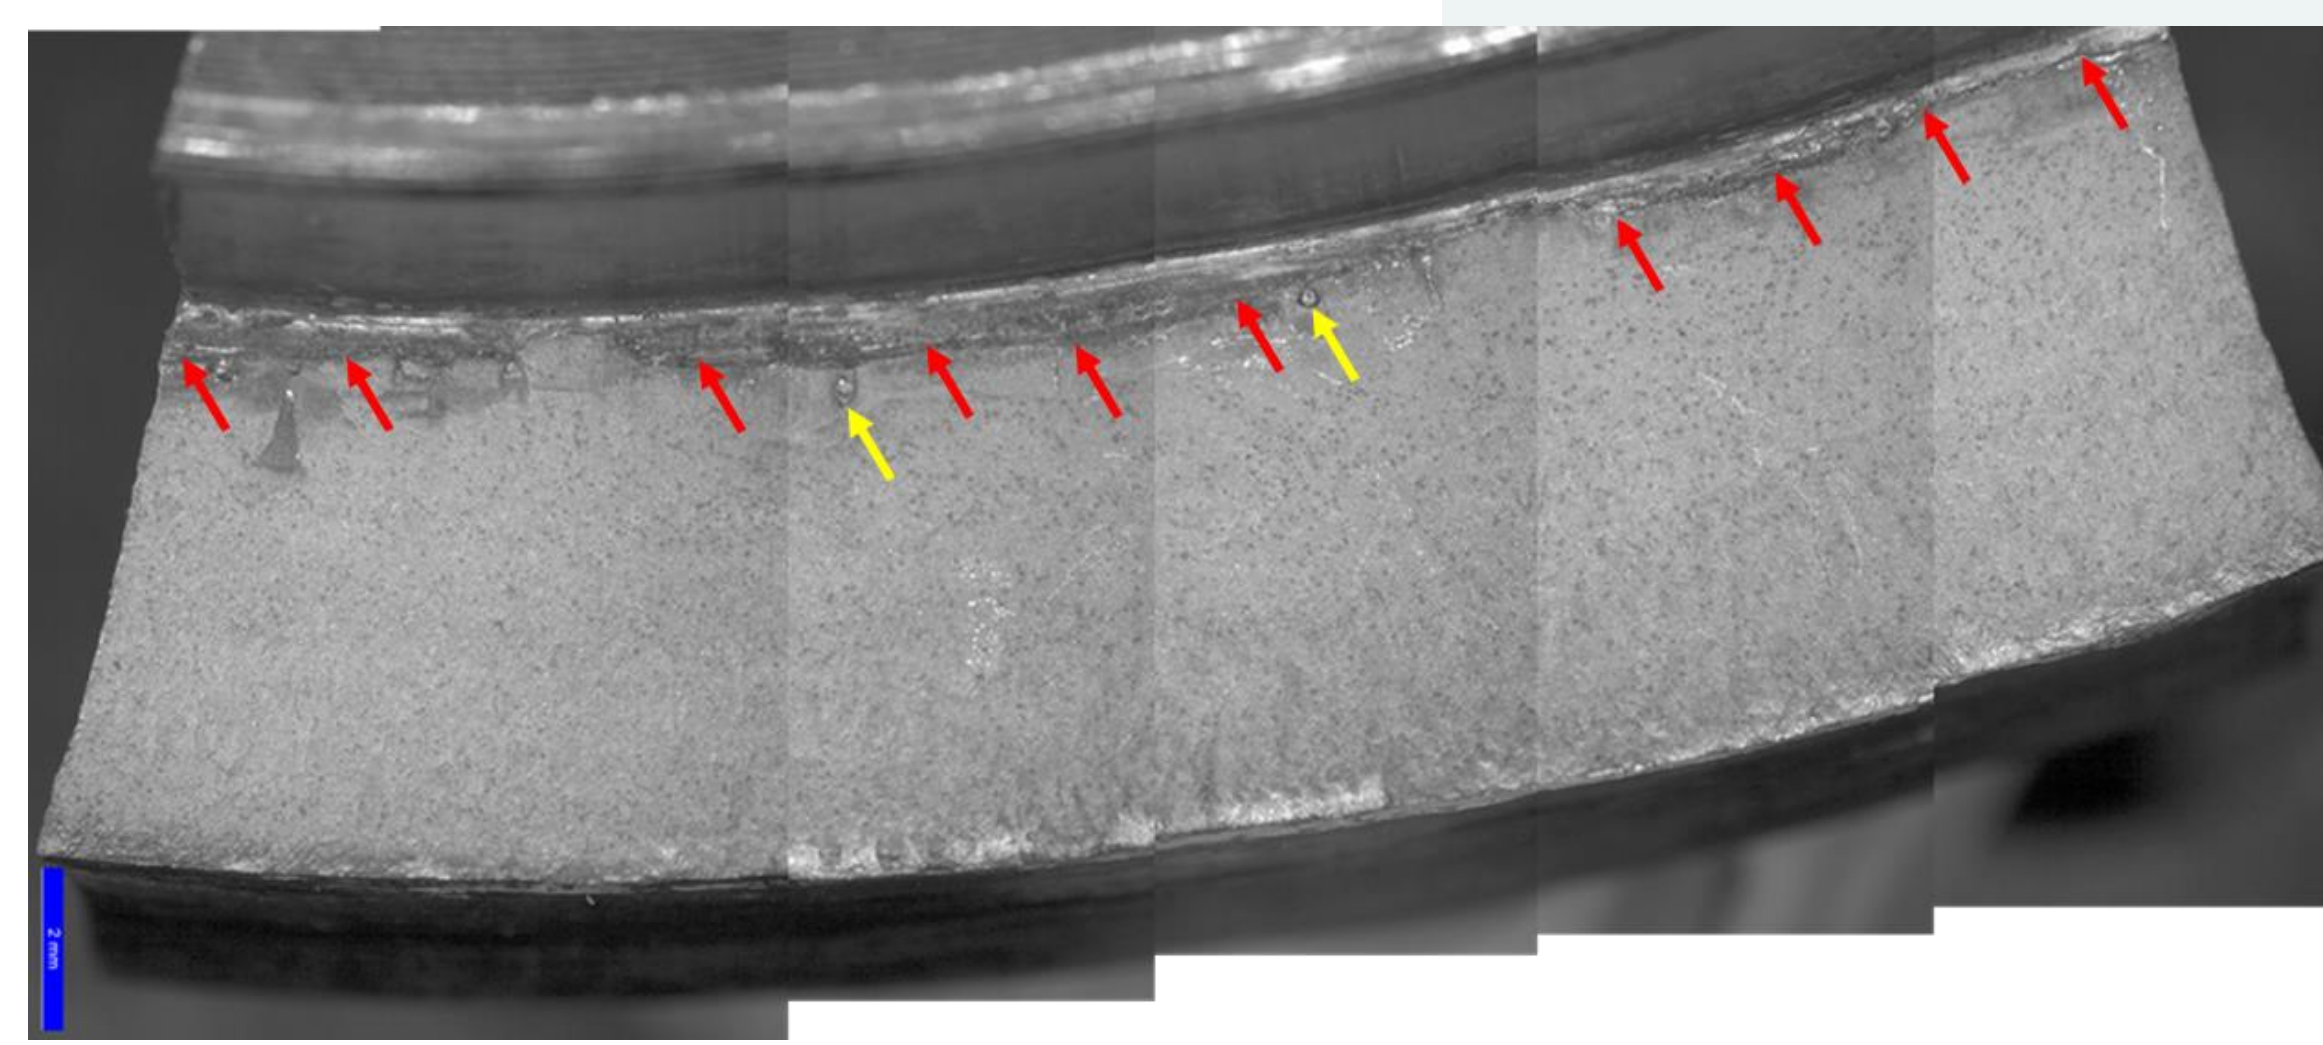
**Figura 3:** Fotografía macro con lupa estereoscópica. Superficie de fractura de la tapa sobre la región de la pérdida. Las flechas rojas señalan zonas donde se evidencia falta de penetración. Las flechas amarillas señalan porosidad encontrada en el metal de soldadura.

- ✓ Falta penetración sobre la raíz de la junta y porosidad en el metal de soldadura.
- ✓ Fisura pasante sobre el metal de soldadura en correspondencia con la falta de penetración en la raíz de la junta.
- ✓ Las microestructuras encontradas son perlítico-ferríticas para el caso del metal base de la tapa y ferrítico-perlíticas para el tubo, en correspondencia con la composición química de cada material. Por otro lado, las microestructuras de la ZAC del lado de la tapa, del metal de soldadura y de la ZAC del tubo son típicas para este tipo de soldadura por fusión, no presentando discontinuidades ni estructuras duras y frágiles, esto último está en concordancia con los niveles de dureza encontrados en cada región y el proceso de soldadura empleado.

Se recomienda antes de soldar limpiar bien los componentes, eliminando restos de grasa, pintura o lubricantes utilizados en el maquinado. Flamear la junta antes de soldar para eliminar presencia de humedad. Verificar la calidad y condición del consumible que se utiliza. Verificar el diseño de la junta, y en particular **se recomienda dejar separación de raíz**. Seleccionar y controlar las variables del proceso, en particular la velocidad de soldadura a efectos de garantizar adecuada penetración en la primera pasada.

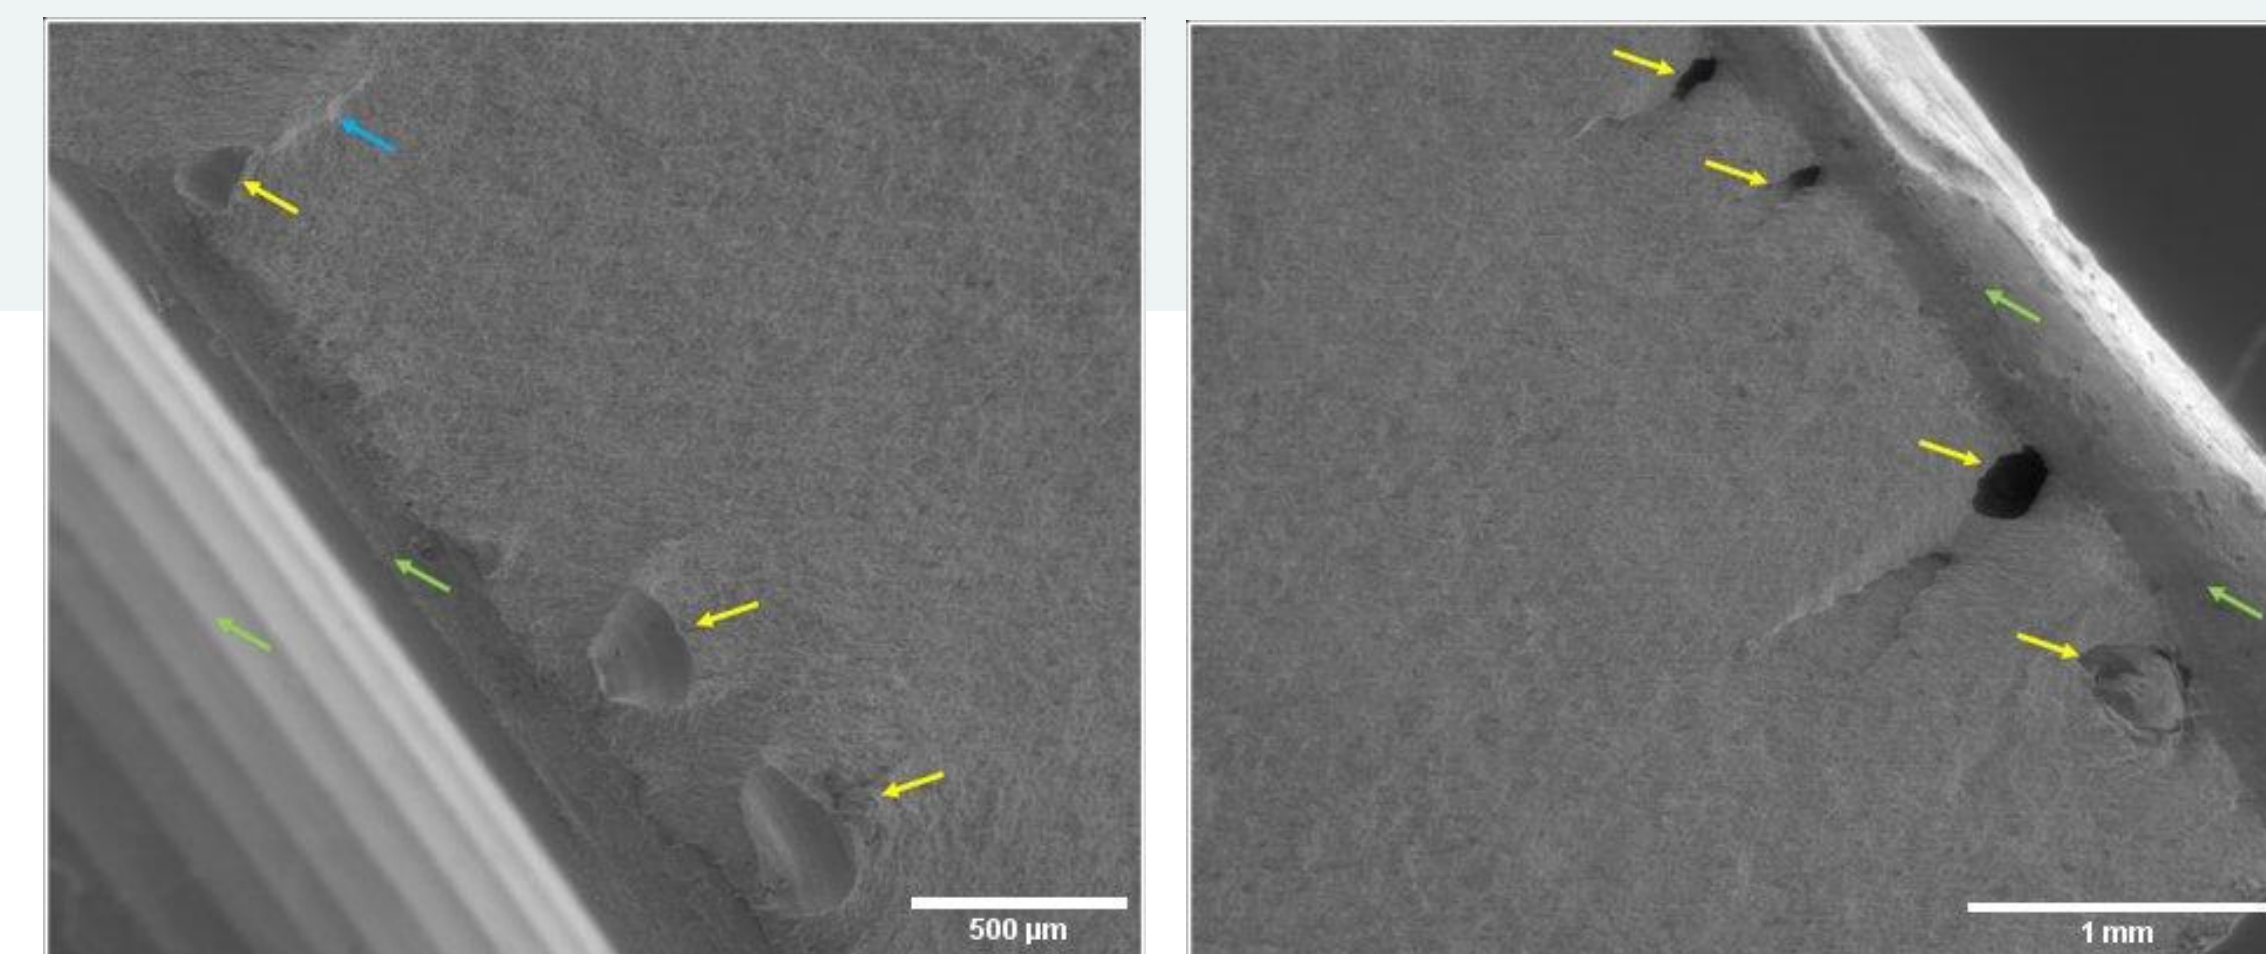
**Figura 4:** Fractografías MEB. (Izq.) Superficie de fractura de la tapa sobre la región de la pérdida. (Der.) Superficie de fractura del tubo sobre la región de la pérdida. Las flechas celestes señalan las marcas de iniciación (Ratchet Marks) de fisuración, las flechas amarillas presencia de porosidad sobre el metal de soldadura y las flechas verdes indican la superficie mecanizada de los componentes del conjunto hidráulico.

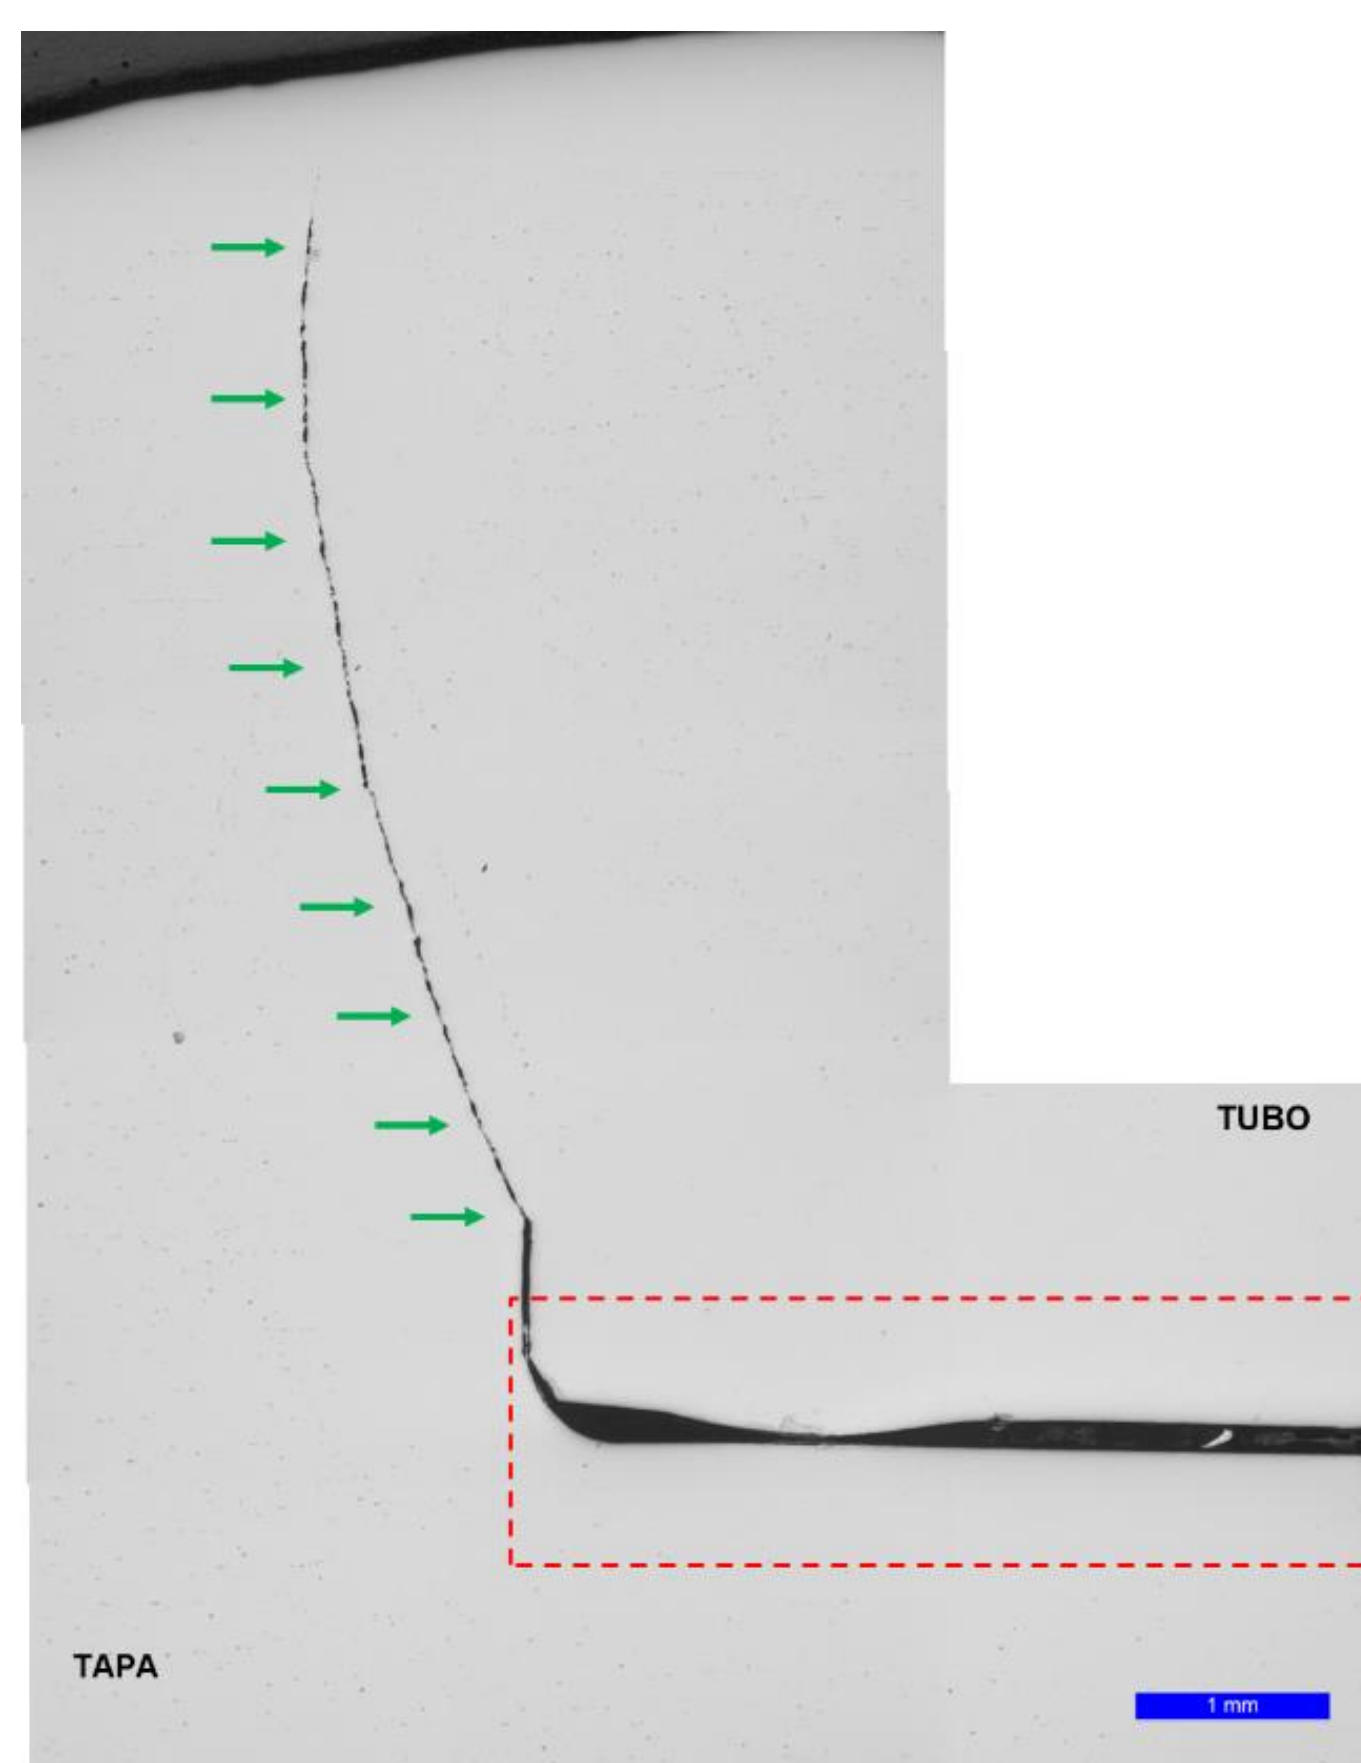
**Figura 5:** Macrografía sin ataque unión tubo-tapa, en la zona de pérdida de fluido hidráulico. En recuadro rojo, se evidencia la falta de penetración de la soldadura y con flechas verdes se identifica la presencia de una fisura pasante en el metal de soldadura.

A partir de los análisis fractográficos y microestructurales, se reveló que la fuga de fluido hidráulico durante el ensayo se debió a la formación de una fisura pasante a través del cordón soldado de la unión tapa-tubo. Esta fisuración tuvo lugar como consecuencia de una falta de penetración en la raíz a lo largo de toda la circunferencia de la junta y presencia de porosidad en el metal de soldadura, dando lugar al desarrollo de fisuras sobre el metal de soldadura desde la raíz de la unión.

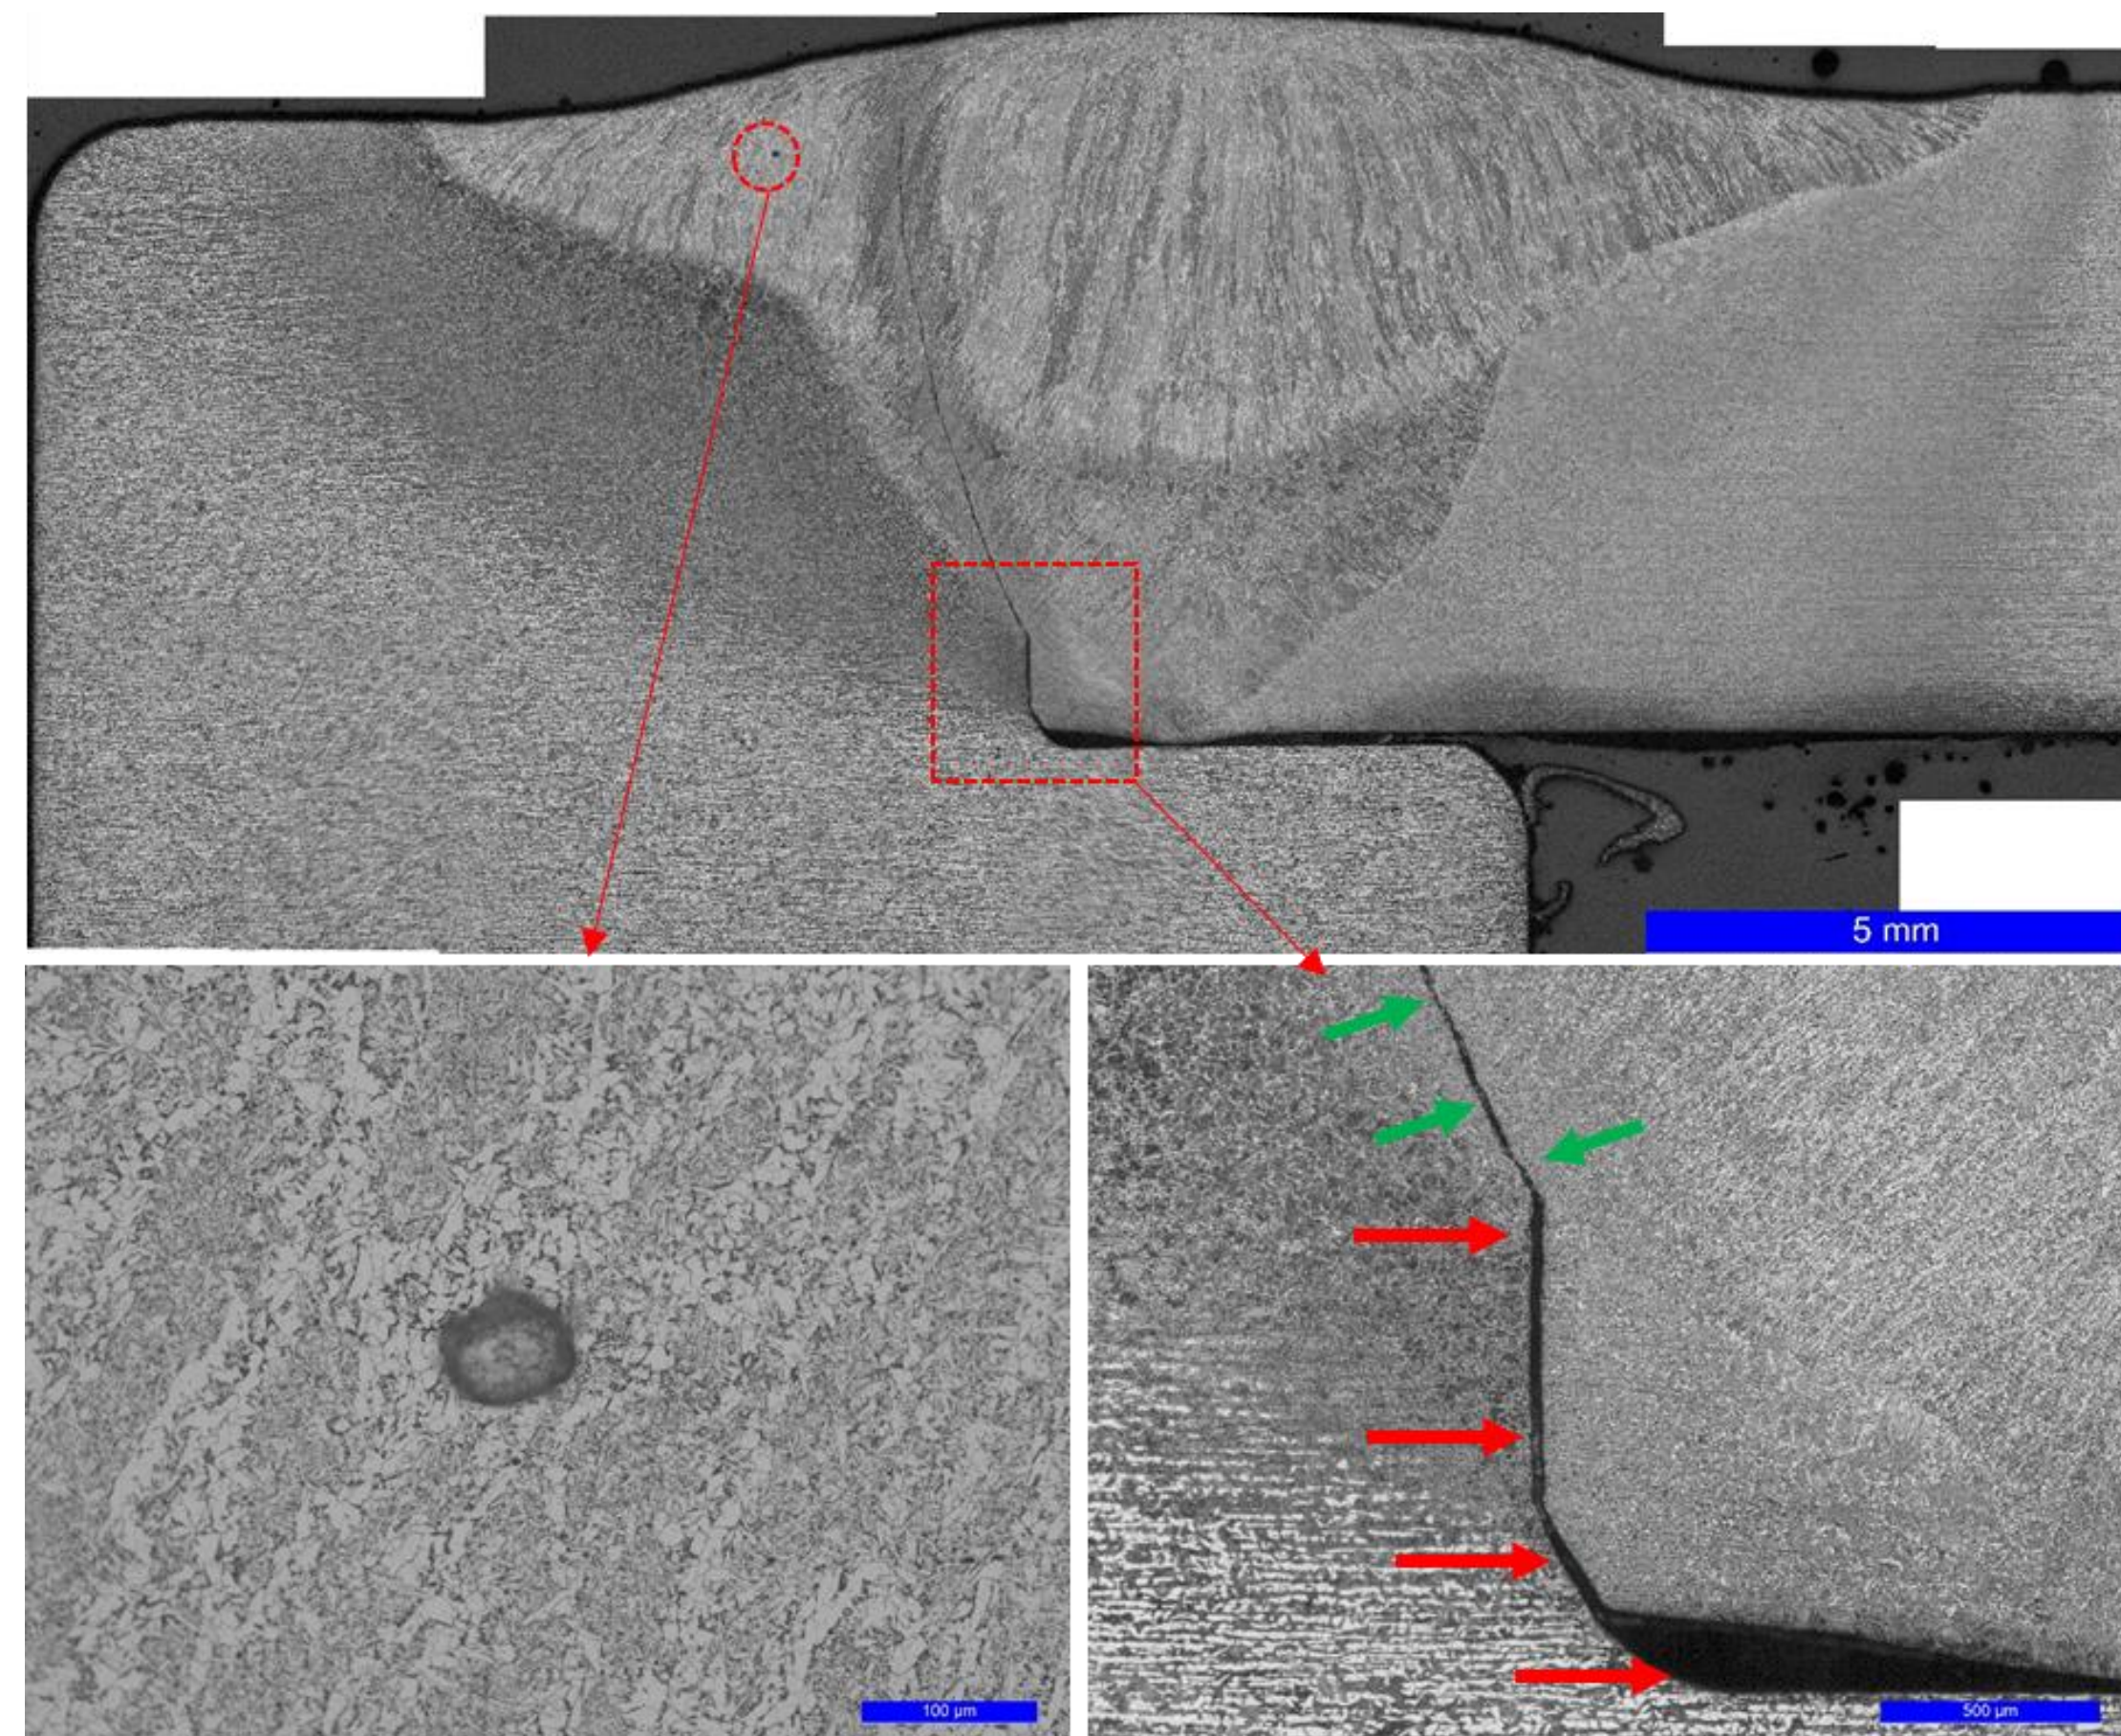
**Figura 6:** Macrografía con ataque unión tubo-tapa, zona de pérdida de fluido hidráulico. Detalle de presencia de porosidad sobre el metal de soldadura y de falta de penetración sobre la raíz de la soldadura (flechas rojas) y desarrollo de fisura sobre el metal de soldadura (flechas verdes), en correspondencia con la falta de penetración de raíz encontrada.
